吉崎別院便り

真宗大谷派、吉崎別院宝物館地盤状況

現状調査

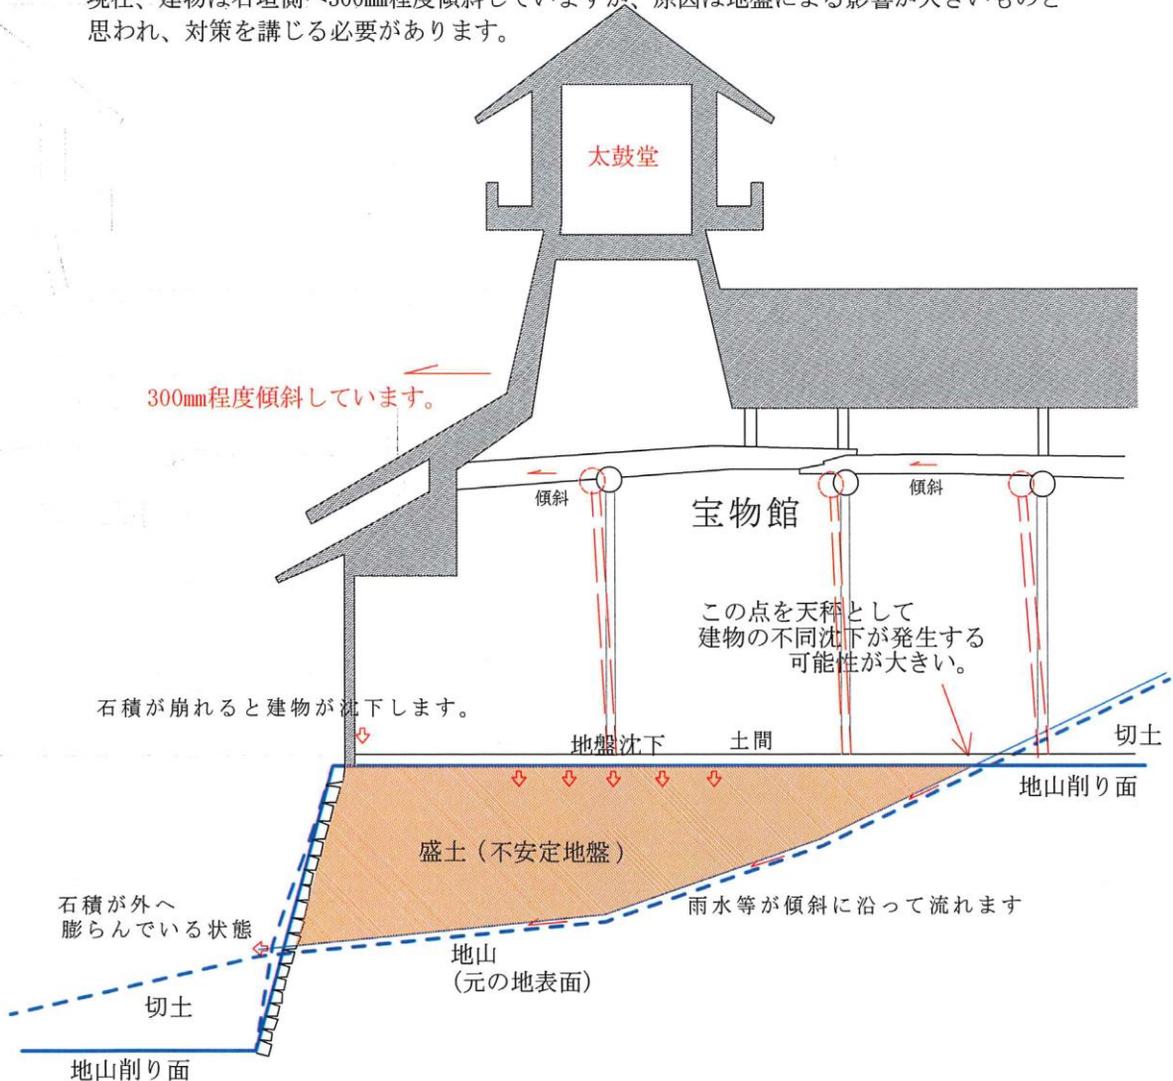
盛土部分と切土部分にまたがって建物が建っている状況の場合、地震時、被害が集中します。建物建設時より百数十年の経過はして、安定はしていますが、災害時危険な地盤である事には間違いはありません。

この地盤は平たんにはなっていますが、建設当時は屋根地形部分を削り、(切土)、削り取った土砂で谷地形部を埋めております(盛土)、ボーリングデータで明確。

下図の交点付近に不同沈下が起きやすいため、傾いたり、崩れ落ちる原因となります。

どうしても切土と盛土境界付近の盛土側に亀裂が生じたり、沈下する現象が集中し地盤が変状することによって多くの建物が被害を出しております。(熊本地震例)

また、雨水は切土面を流れるため、盛土が山砂のため、水と混合して少しづつ石垣の方へ流れ出ています。

そのため、石垣の中腹が外側へ膨らんでいることが現状で確認できます。

現在、建物は石垣側へ300mm程度傾斜していますが、原因は地盤による影響が大きいものと思われ、対策を講じる必要があります。
