吉崎別院便り

## 鐘楼堂屋根瓦葺き替え工事が始まる

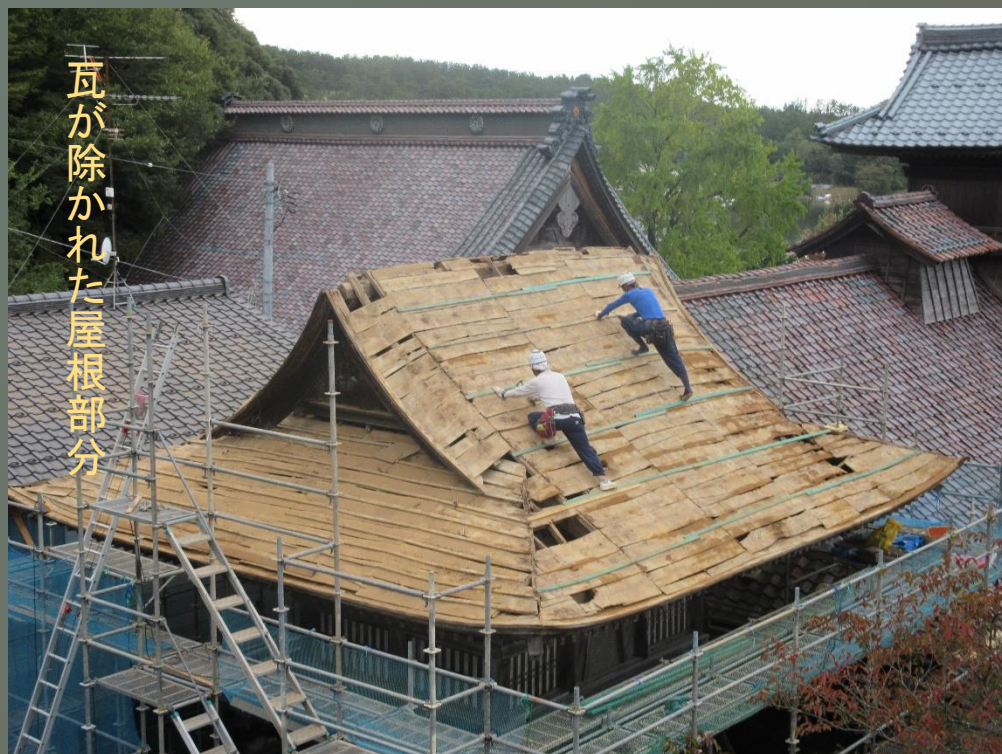
瓦が除かれた屋根部分

10月8日から11月30日の工程で工事が開始されました。取り除かれた瓦のほとんどが、海風による塩害のため劣化した状態であり、鬼瓦（下写真）に至っては原型を留めず、崩れ落ちてこなかったことが奇跡に近いとのこと。また、野地板も

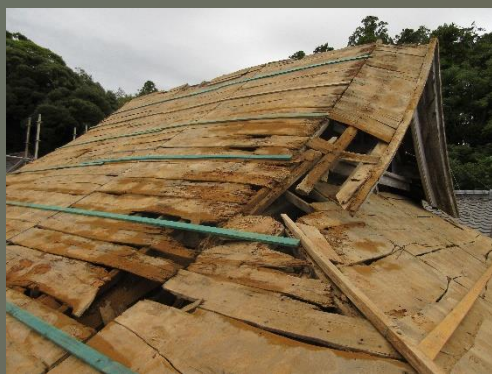
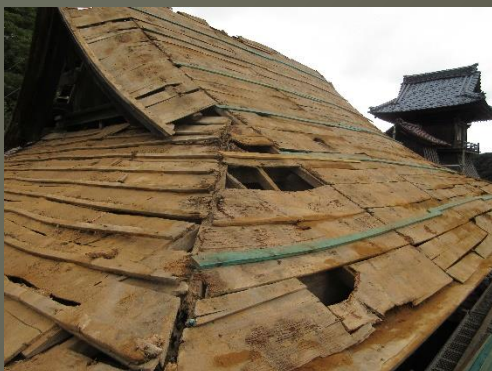
老朽化のため腐食が激しく、一部では陥没した状態であることが判明しました。「冬の風雪の前に、万全を期します。」と、業者さんの力強いお声をいただきました。

腐食が進み、もろくなった野地板

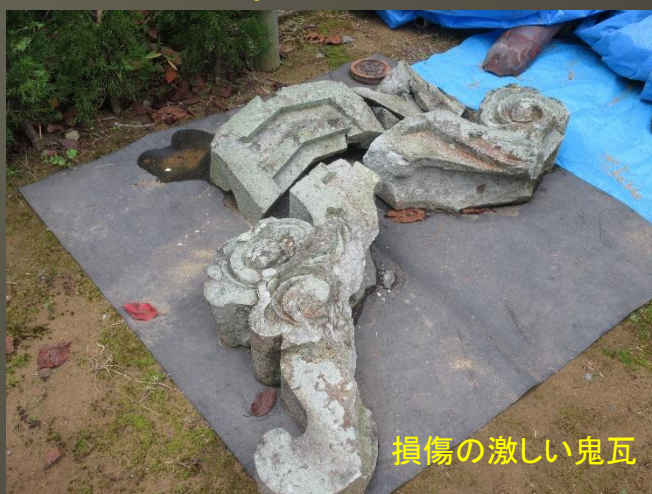
損傷の激しい鬼瓦
