浄土真宗中興の祖・蓮如上人(一四一五～九九)が北陸布教の拠点としたあわら市吉崎地区にある真宗大谷派吉崎別院(吉崎東別院)の本堂が、地盤補強や減震に向けた改修工事に入る。一七四七(延享四)年の築造以降、大規模改修は初めて。二十三日から工事準備に入り、完成は来年三月中旬の見通し。(北原愛)

# 吉崎東別院 あわら 初の 大改修

## 地盤補強や減震施す

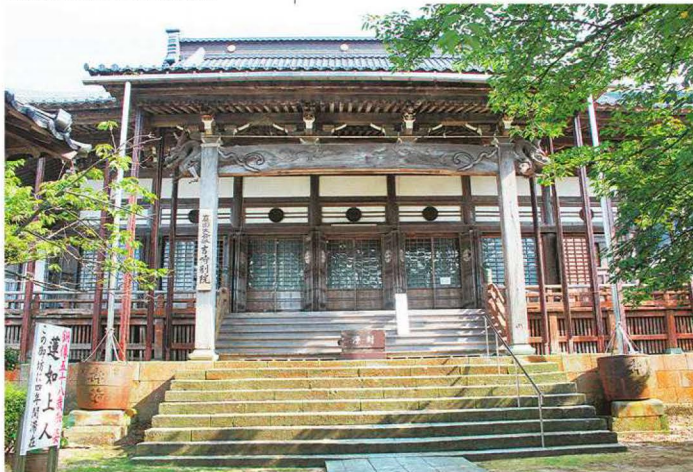
築造から270年を経て、初めて大規模改修がされる本堂。来年3月までに地盤補強や減震パッキンの設置を済ませ、石段や浜縁など外観も一部変わる。いずれも17日、あわら市の吉崎東別院で

地盤補強は、地盤を固める薬剤を本堂下の地面に注入する工法を採用。吉崎東別院は地山を切り崩して築造したため、長い年月の間に雨水ととも

もに盛り土が低いところへ懸れ、建物の傾きやゆがみが懸念されるという。地震発生時の上屋への影響を半減させようと、基礎と土台の間に減震パッキンも設置する。

本尊を安置する須弥壇を置く内陣は床板を研磨して漆を塗り直し、畳下の床材も補正して張り直す。風雪により傷んだ柱や建具は取り換え、雪困いは撤去して浜縁と一体化した外部廊下にデザインを變更する。
